# Parco del Vesuvio

Provincia di Napoli

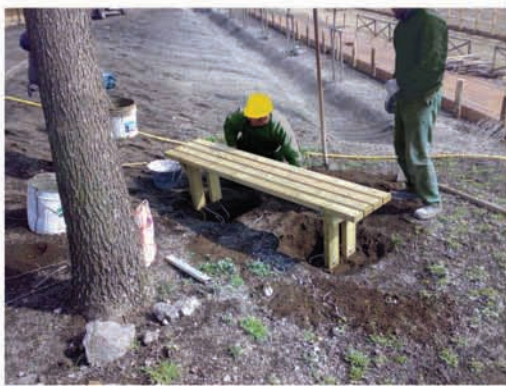
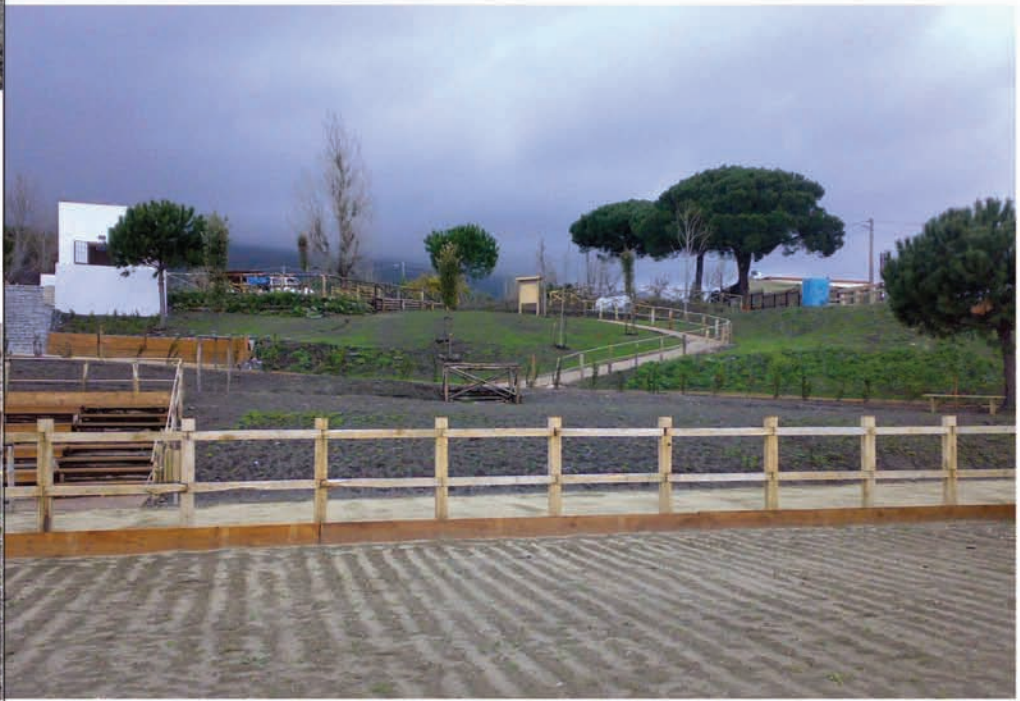
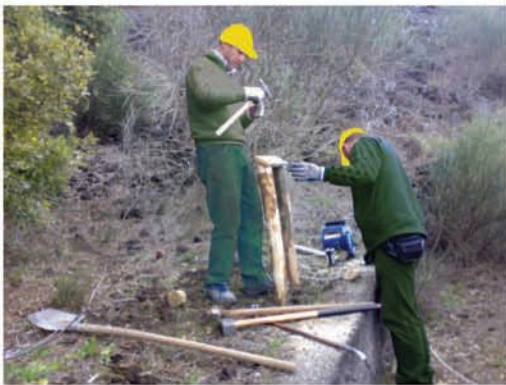
*Posa in opera delle attrezzature di supporto ai sentieri*

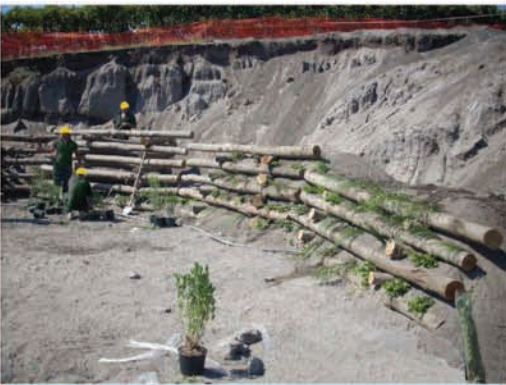
*Lavori di realizzazione di una grata viva su scarpata*

L'intervento all'interno del Parco del Vesuvio ha previsto la sistemazione e valorizzazione delle aree adiacenti al tracciato storico del trenino del Vesuvio. Esso costituisce la via principale di accesso con modalità alternative a quelle su gomma all'area del gran cono e l'intervento proposto tende a proporsi come sistemazione delle aree al fine di realizzare una "porta" del Parco. L'intervento ha previsto la bonifica di detrattori ambientali quali recinzioni precarie, la sostituzione della cartellonistica e segnaletica esistenti con quelle tipiche di un'area protetta, la differenziazione dei percorsi carrabili da quelli pedonali e la successiva realizzazione di strutture atte allo svolgimento della pratica della ippoterapia. Il campo per l'ippoterapia di 30x60 metri è corredato di tribuna 7.10 m x 30.00 m; mentre tra le strutture accessorie è stata attrezzata anche un'area per struttura mobile di infermeria e spogliatoio. Lungo il perimetro del campo è stata realizzata una canaletta per il convogliamento delle acque meteoriche realizzata tramite piccolo scavo, il posizionamento di georete e riempimento con terreno preso in sito in seguito seminato.

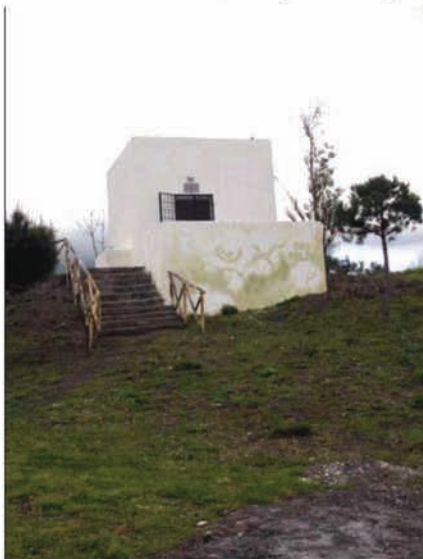
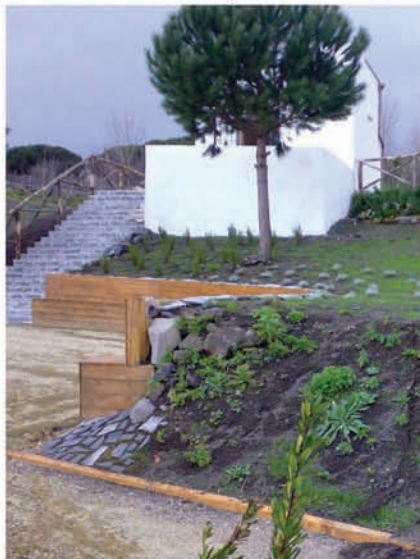
*L'edificio e l'area circostante prima e dopo i lavori realizzati da Flora Napoli.*

Per l'area destinata all'informazione e ad aula all'aperto si è recuperato l'edificio esistente destinandolo agli operatori dell'ippoterapia. L'intervento ha previsto la realizzazione e posa in opera di infissi in legno per la chiusura di vani di porte e finestre., la realizzazione del vespaio e rifacimento del massetto e del pavimento con nuova pavimentazione, il rifacimento degli intonaci esterni ed interni e tinteggiatura, il rifacimento del manto di impermeabilizzazione della terrazza di copertura e della canalizzazione delle acque meteoriche.

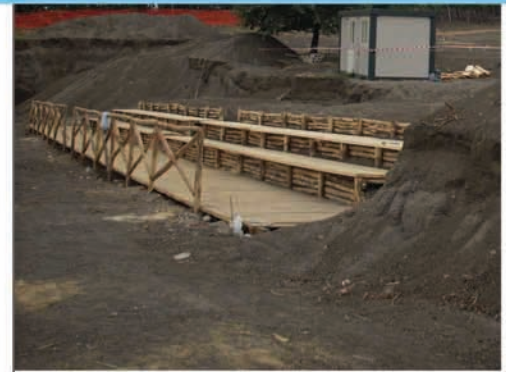
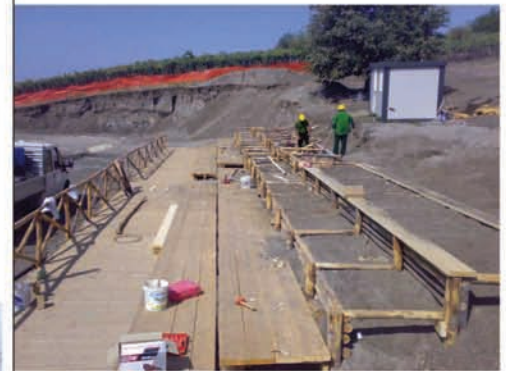
*Lavori di realizzazione della tribuna in legno*

La tribuna realizzata per ospitare circa 150 spettatori è stata realizzata completamente in legno per uno sviluppo lineare complessivo di 30 mt. La struttura di sostegno è costituita da 4 palizzate in pali di castagno per le sedute e da 8 palizzate per i gradini delle scalinate di accesso. La superficie dei piani di seduta è costituita da un tavolato in legno di abete opportunamente chiodato alla struttura portante.

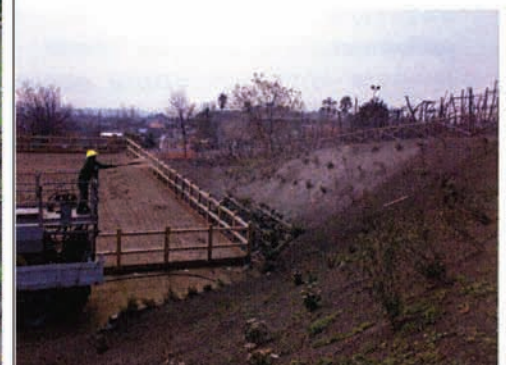
*Lavori di idrosemina su scarpata adiacenti il campo di ippoterapia*

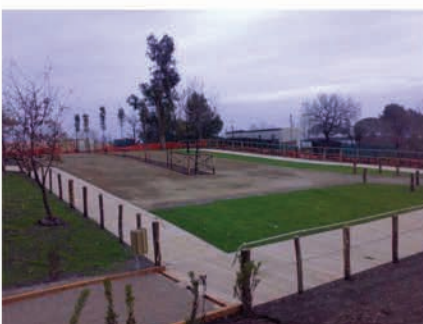
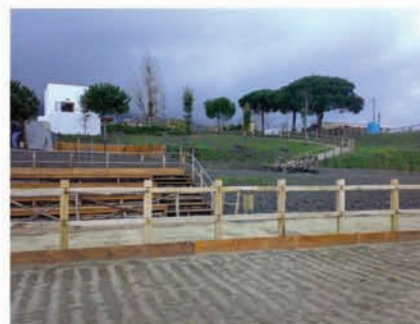
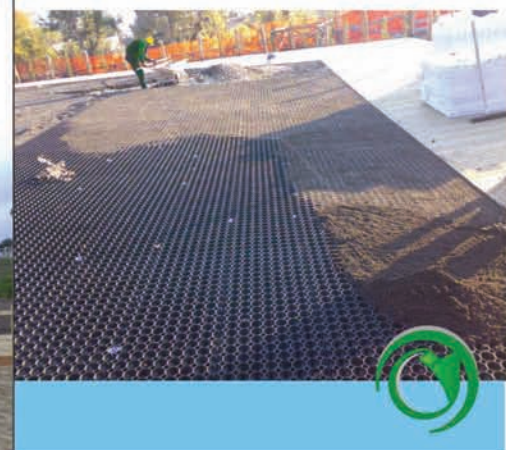
*Lavori di posa in opera degli elementi in pvc riciclato per la creazione di un "prato armato" per una più sicura fruizione da parte delle persone diversamente abili*

Nelle aree di sosta per garantire un piano di calpestio uniforme e privo di asperità in modo da non arrecare pericolo alle persone con disabilità che dovranno percorrerlo, si è pavimentata l'area con mattonelle alveolari di "proteggiprato". L'opera è stata completata con la semina di specie erbacee autoctone. Le piazzole di sosta sono segante da arbusti di *Spartium junceum* (ginestra).
